AMP 4805 REV 27 JUN96

[828556-6](#)

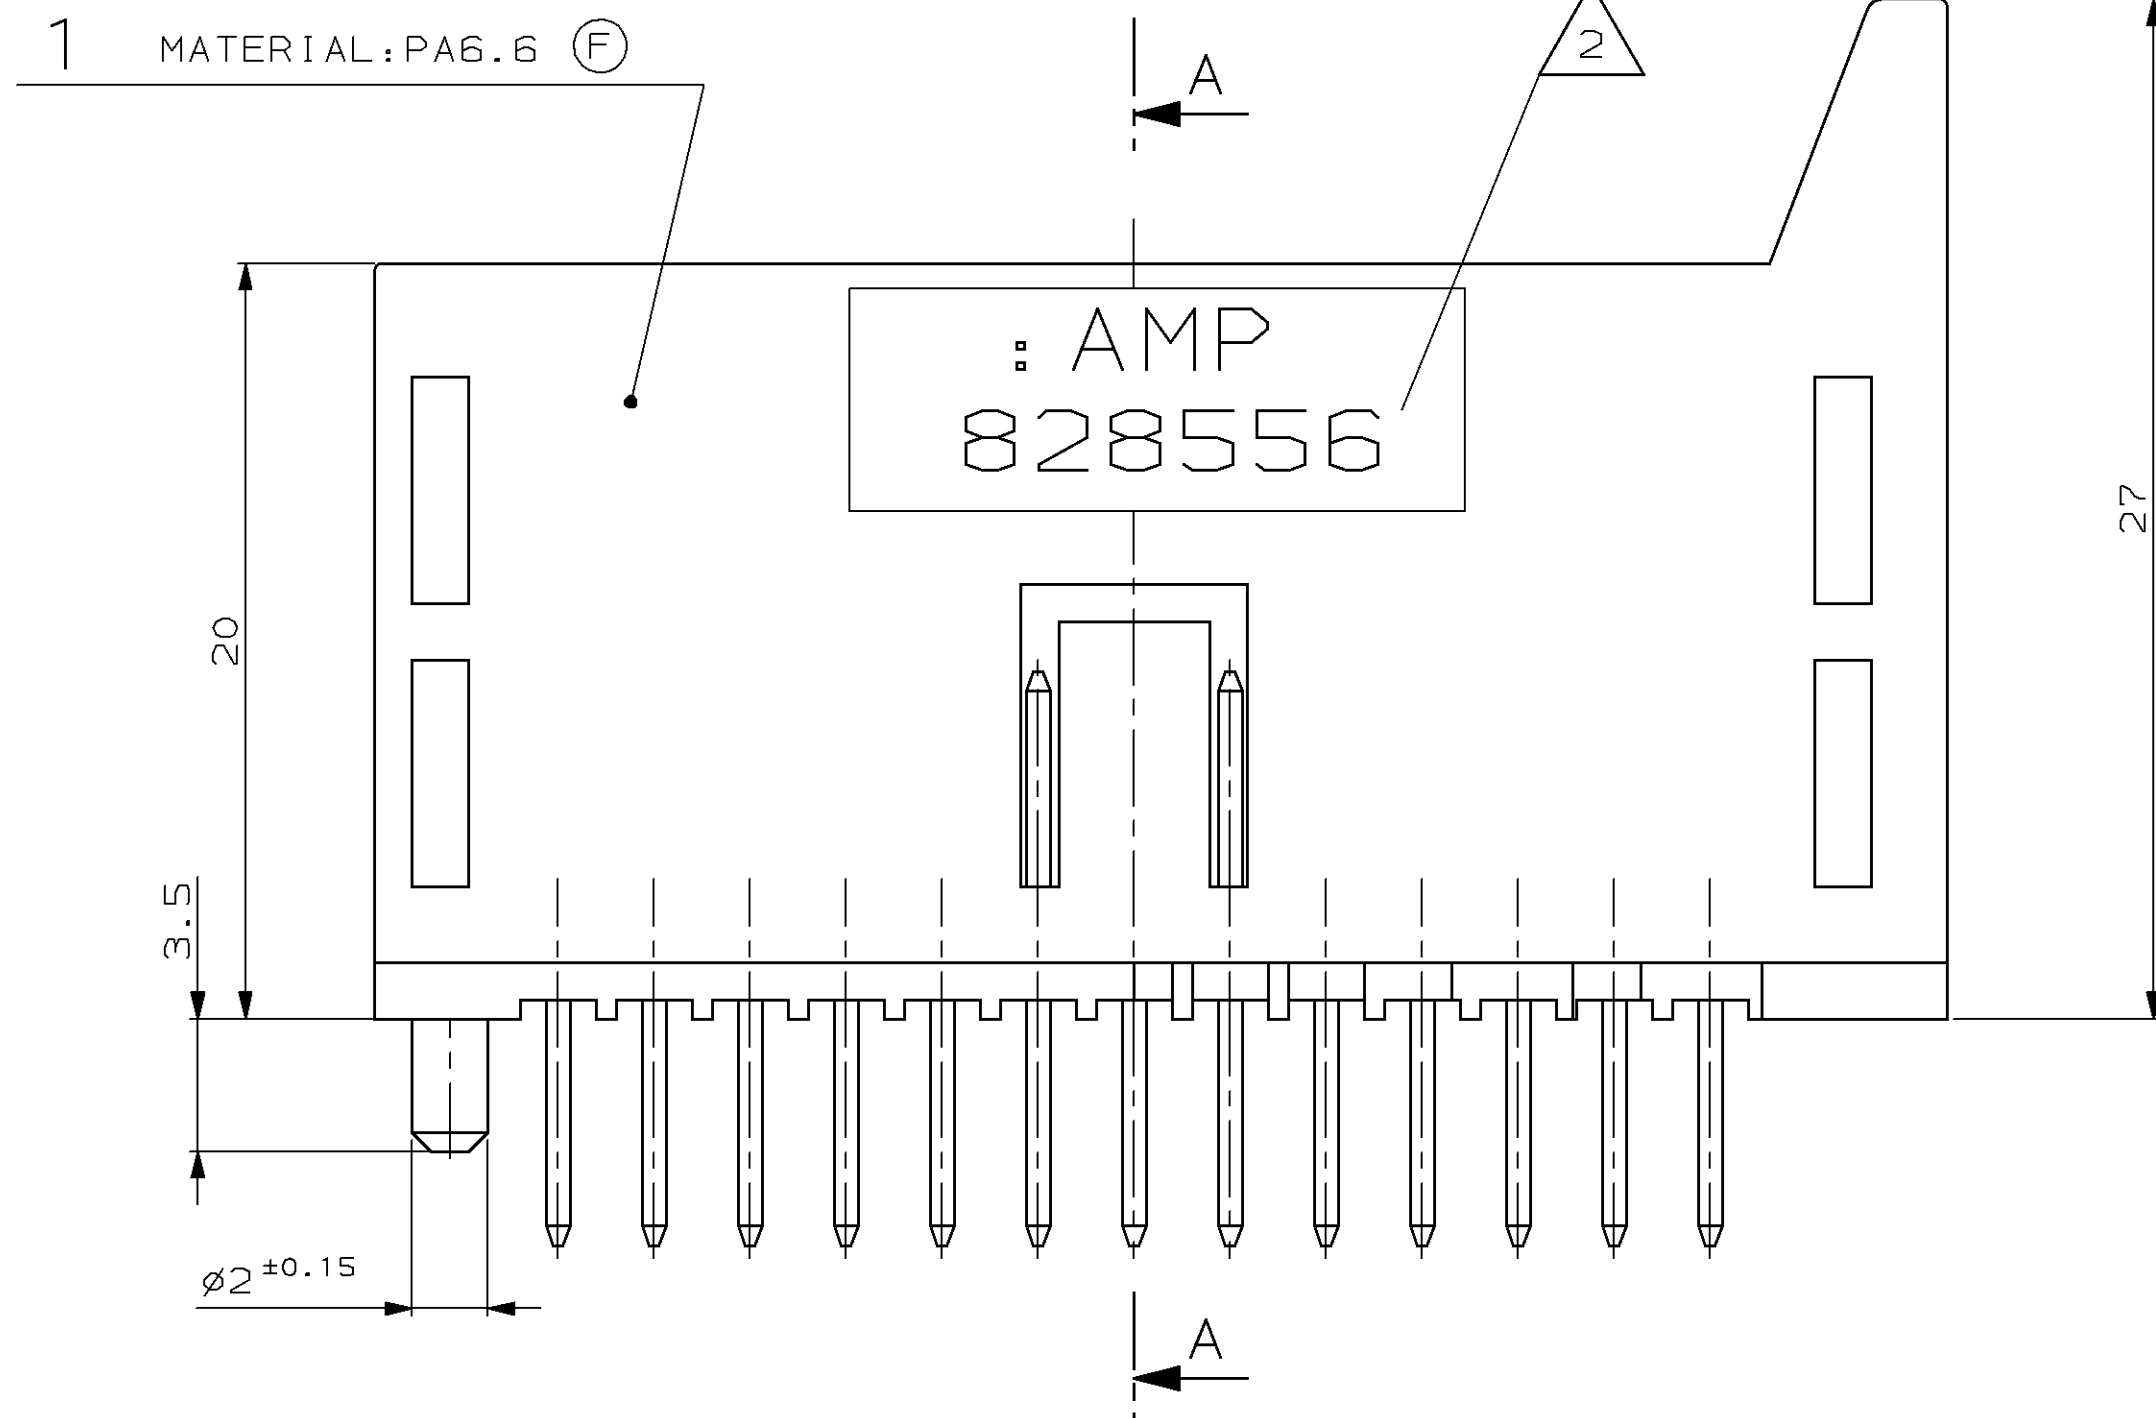
Leiterplatten-Lochbild  
(von Lötseite aus)  
Bohr- $\varnothing$ -Empfehlung  
2:1
